Dossier LC 24/0568

### Requalification du cœur de Bourg de VIGY (57)

### Diagnostic géotechnique Étude géotechnique d'avant-projet (AVP)

(G5/G2-AVP - NF P 94-500 du 30 novembre 2013)

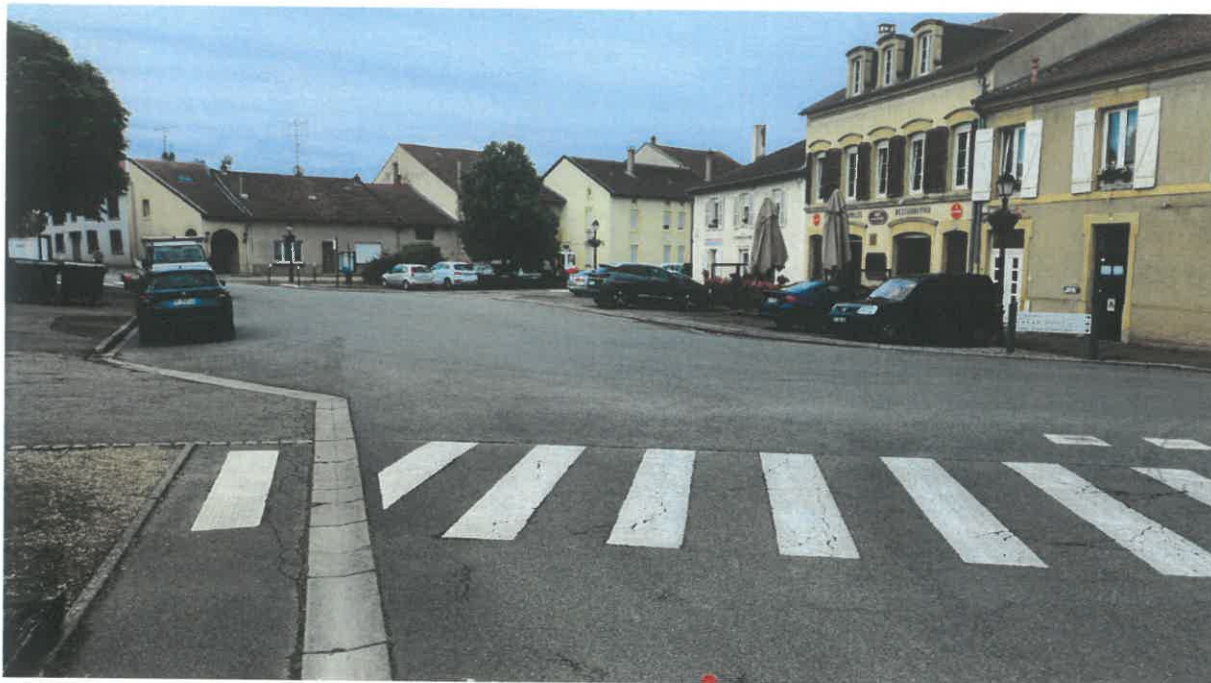
Vue généralisée sur la zone d'études

D'ordre général, l'état de surface actuel du Cœur de Bourg est homogène, sans désordres structurels notables (absence d'orniérage ou d'affaissement par exemple). L'ouvrage routier existant présente quelques désordres généralisés de type fissuration sans indiquer un état de fatigue généralisé de l'ouvrage.

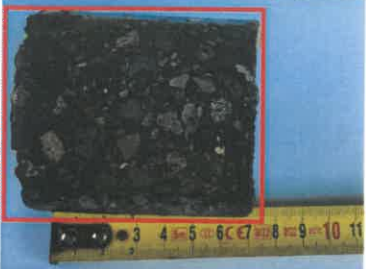
Carottage	Couche	Présence d'amiante (L)	HAP (mg/kg MB)	Photographie
<b>C1</b> Rue Poincaré	<b>1</b> (6,5cm)	<b>Non</b>	<b>-/-</b>

Les enrobés ont été prélevés lors des carottages de reconnaissances routières (C1 à C4). Ces carottages ont été réalisés en Sous-Section 4 Amiante (carottages sur enrobés).

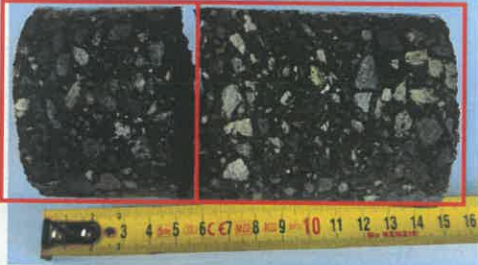
<b>C2</b> Centre-Bourg	<b>1</b> (5,0cm)	<b>Non</b>	<b>5,2</b>

<b>2</b> (9,0cm)	<b>Non</b>	<b>1540</b>	
<b>C3</b> Rue Saint-Léger	<b>1</b> (6,5cm)	<b>Non</b>	<b>18,6</b>

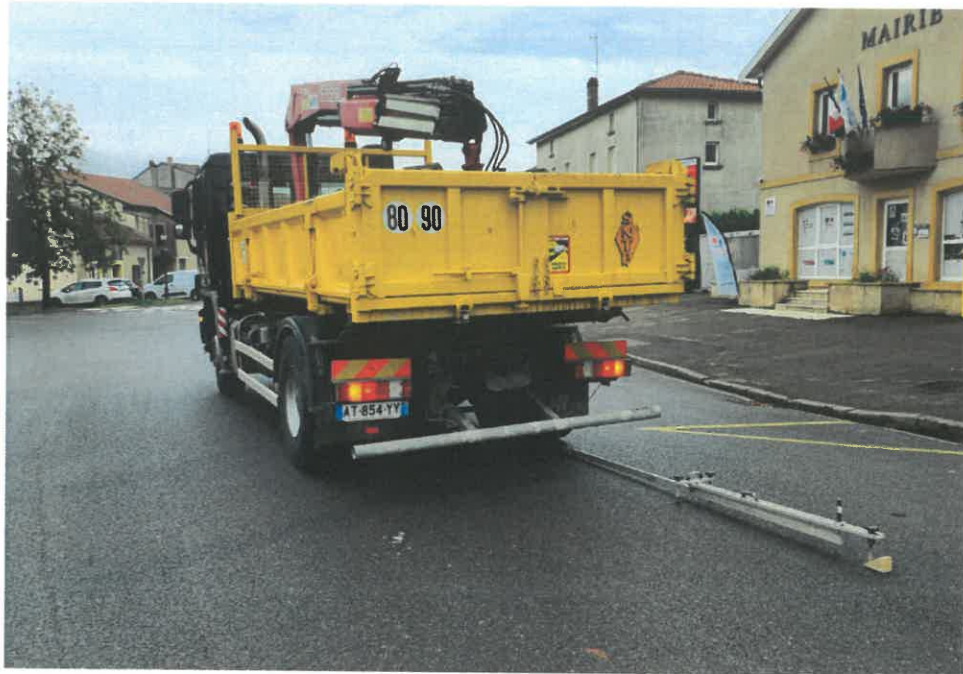
Le fonctionnement mécanique de la chaussée a été analysé sur l'ensemble de la zone d'études sur chaque voie de circulation, et à partir de mesures de déflexions sous un simple essieu chargé à 13 tonnes.

Mesure de déflexions

Sur l'ensemble de **la zone d'études**, les mesures caractéristiques sont :

- déflexion mini : 6/100° ;
- déflexion maxi : 76/100° ;
- déflexion **moyenne : 42/100° ;**  
soit une déflexion **caractéristique : 81/100°**

L'examen précis de la population de mesures ne met pas en évidence d'asymétrie particulière, ou de zones ponctuellement plus faibles.

En référence au Guide de l'entretien préventif du réseau routier national, la **classe de chaussée** rencontrée est de **C3** pour l'ensemble de la **zone d'étude**.

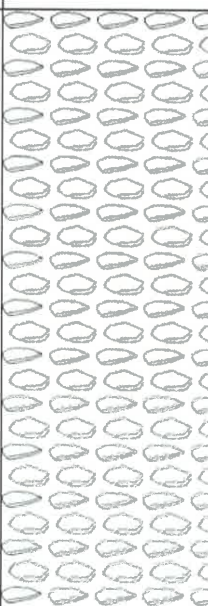
Remblais à bloc limono sableux (béton, tuile, calcaire et agglo)

Remblais	
0.50				
1.00		Fin de fouille		
1.50				
2.00

- **Remblais à blocs limoneux**, blocs anthropique (béton, tuile, agglo et calcaire) dans une matrice sablo-limoneuse rencontrées au droit des sondage PM1 et PM2 jusqu'à **1,1m** de profondeur **maximum** par rapport au niveau actuel de la voirie.

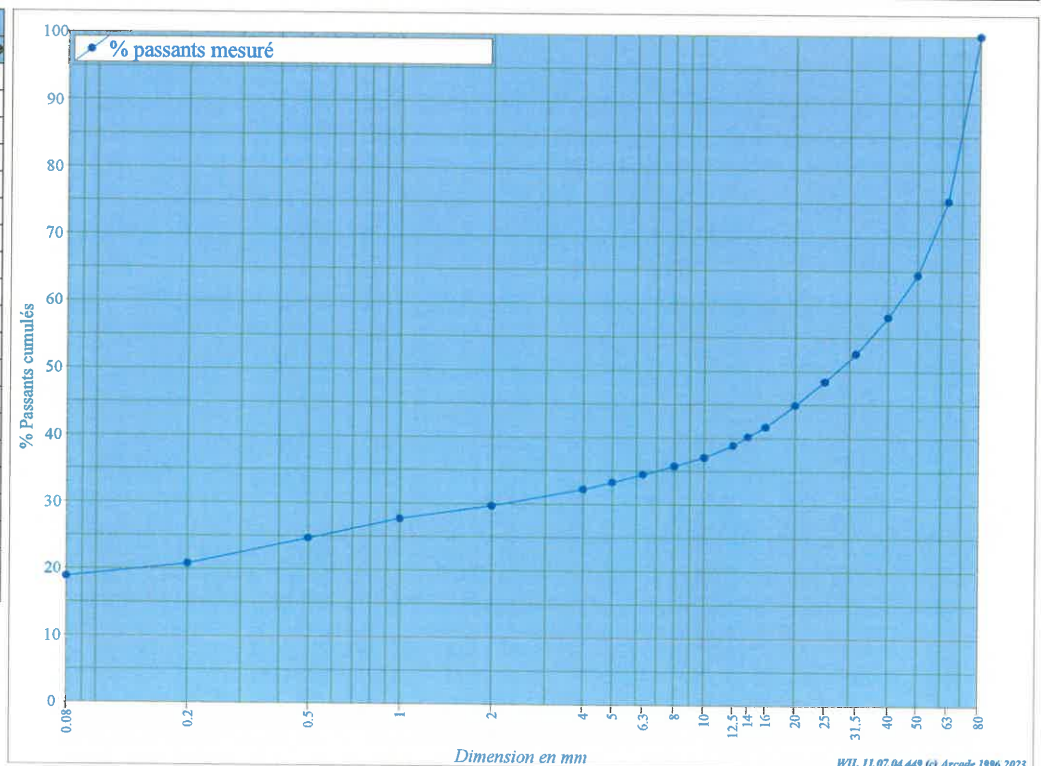
Tamis	mini	% tamisat	maxi	Incertitude
80.000		100.0		
63.000		75.4		
50.000		64.4		
40.000		58.1		
31.500		52.6		
25.000		48.4		
20.000		44.9		
16.000		41.6		
14.000		40.2		
12.500		38.9		
10.000		37.0		
8.000		35.7		
6.300		34.5		
5.000		33.3		
4.000		32.2		
2.000		29.7		
1.000		27.7		
0.500		24.7		
0.200		20.8		
0.080		18.8

Matériau assimilé C1B5 selon NF P 11-300

D'après les analyses effectuées sur prélèvements, les remblais limono-graveleux sont assimilés à la **catégorie C<sub>1</sub>B<sub>5</sub>**. Les argiles marneuses sont classées en catégorie **A<sub>1m</sub>** au sens de la norme NF P 11-300.
